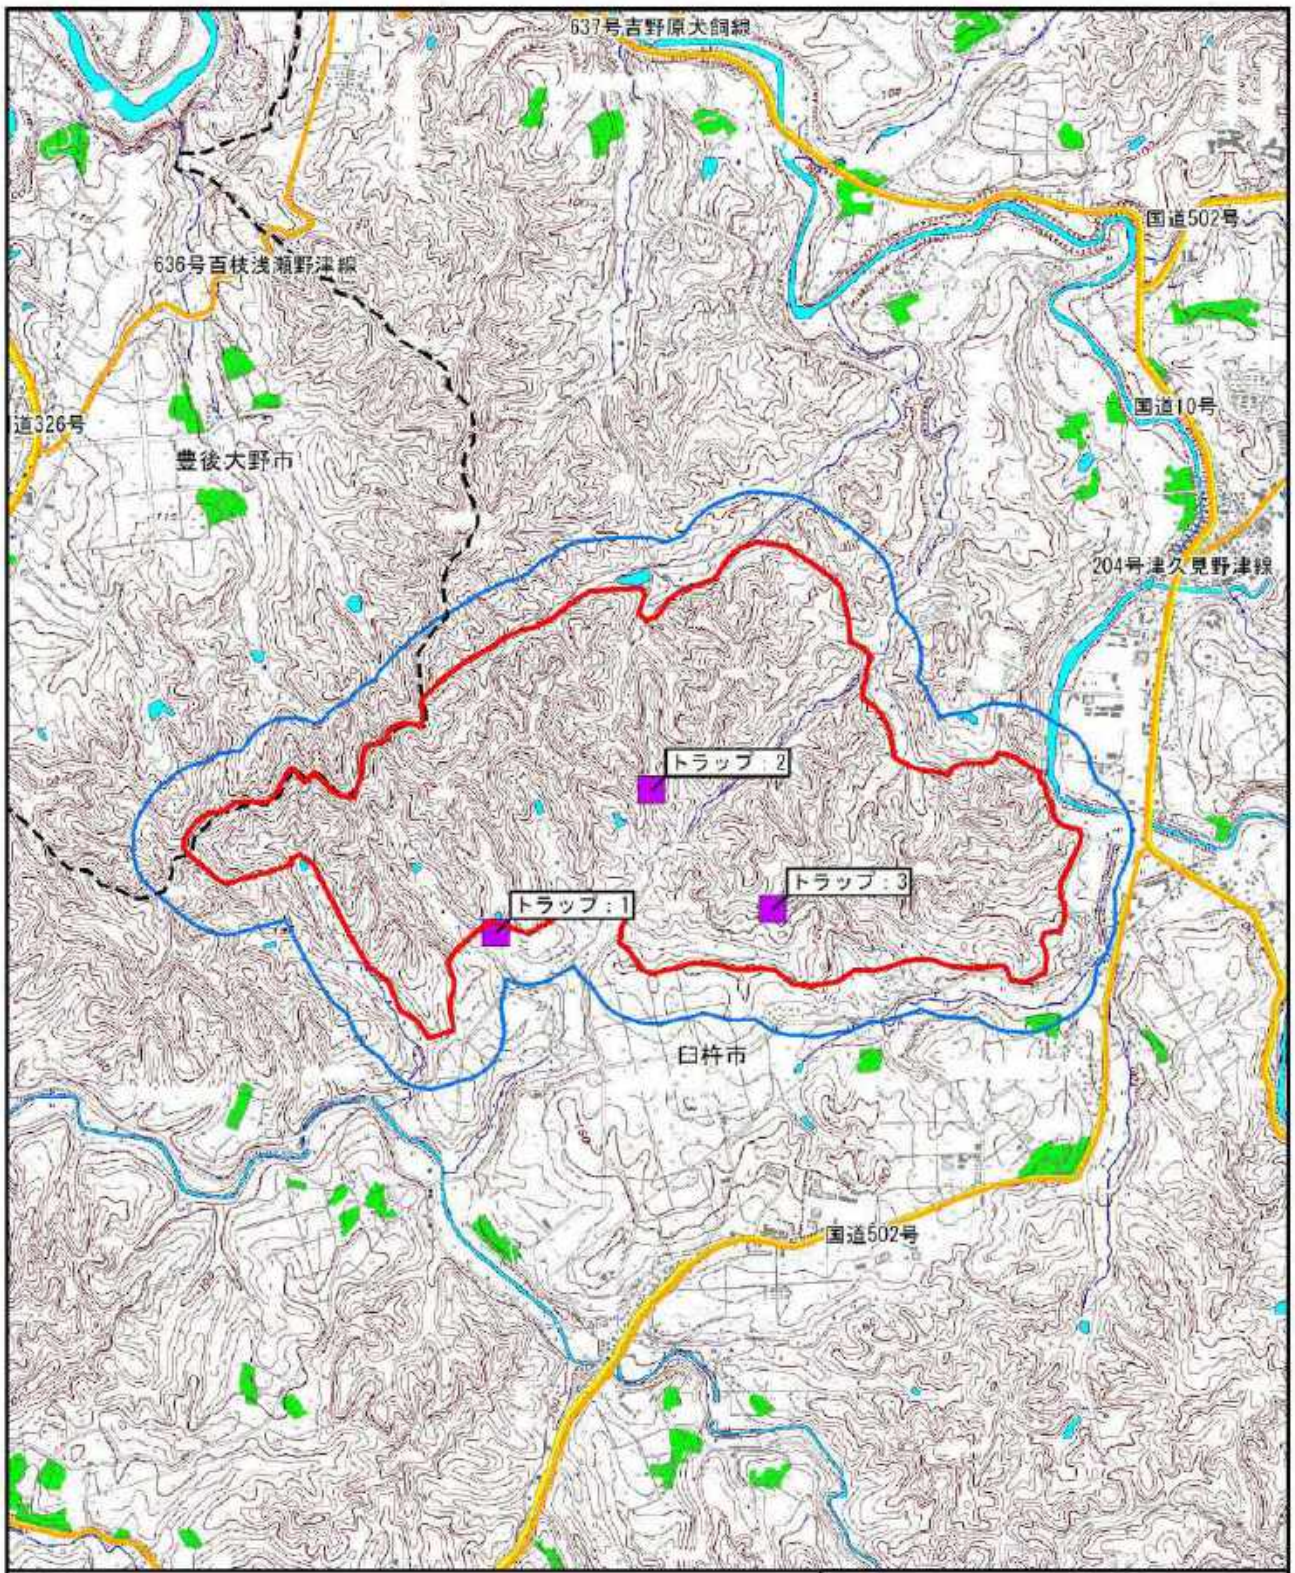
図 7.8-12  
 典型性調査地域・調査地点  
 (昆虫類)

- 凡例
- 対象事業実施区域
  - 行政区域
  - 典型性調査範囲(昆虫類)
  - 昆虫類トラップ設置地点

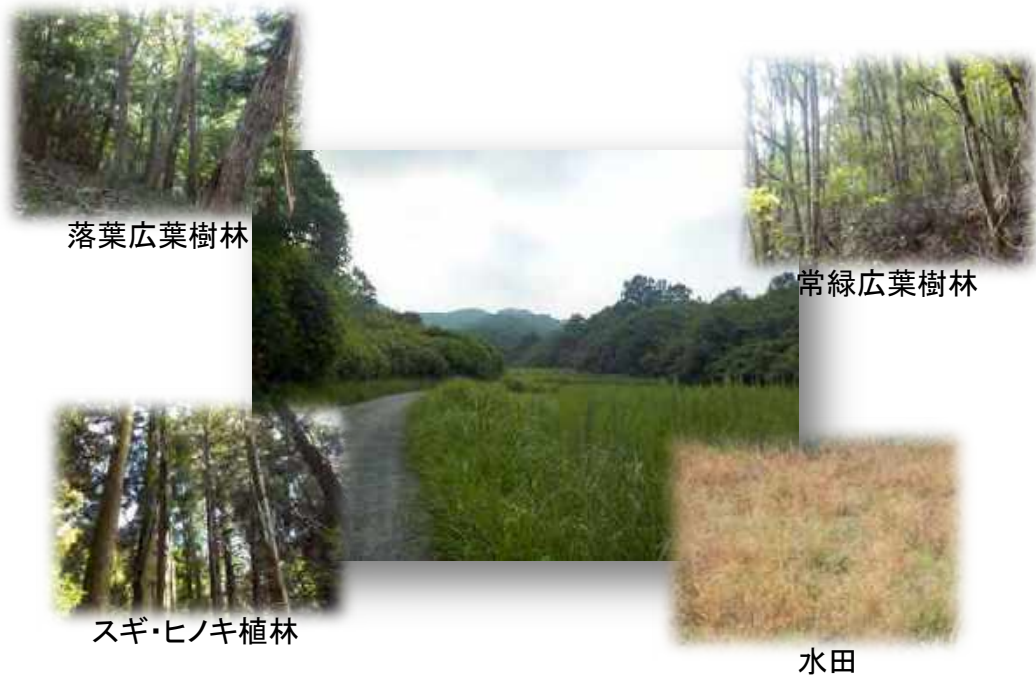
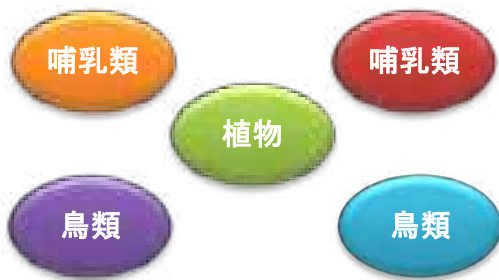
図 7.8-13 環境類型区分

谷部が水田として利用されている樹林地は主に4植生区分で形成

- 調査地域内は、約7割が落葉広葉樹林及びスギ・ヒノキ植林。  
⇒樹林地は、人の手が加えられた結果成立した二次林。
- 樹林地内の階層は、高木層、亜高木層、低木層、草本層の4層構造。  
⇒長期的に維持される環境。
- 落葉広葉樹林は、亜高木層にツブラジイやアラカシなど常緑広葉樹。  
⇒常緑広葉樹林へと遷移する可能性あり。
- 谷部に見られる水田は定期的に人の手が加えられ利用。  
⇒一部に耕作放棄地もあり、一年生草本群落や単子葉草本群落に遷移。

- 樹林地内の林床はアカネズミ、タヌキ、テン、ニホンアナグマ等の哺乳類やヤブサメ、シロハラ等の鳥類により採餌場や繁殖場
- ネザサ、メダケ等が生育して藪になっている場所はソウシチョウ、ウグイス等により利用。
- 樹林地内の樹木はフクロウ、ヤマガラ、シジュウカラ、サンコウチョウ等により繁殖場。
- 谷部の水田はタヌキ、テン、ニホンアナグマ等の哺乳類やスズメ、ミヤマホオジロ等の鳥類により採餌場

環境であり、これらの環境に生息・生育する生物群集を含めて、「谷部が水田として利用されている樹林地（典型性）」であると考えられる。（図 7.8-13 参照）

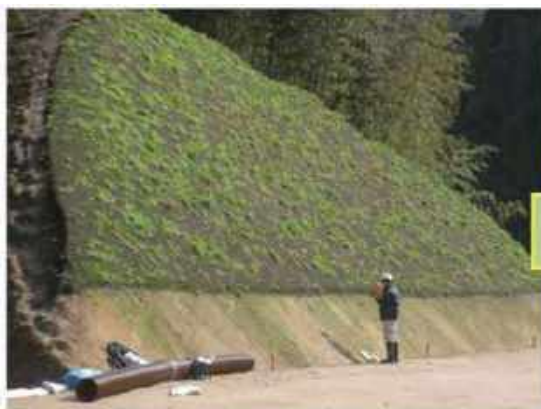
<のり面地山の状態>

標高	約50m
方位	S20W
切ノ盛区分	切土のり面
日照条件	陽
傾斜	1:1.2 (約40度)
のり長	13m
線形	ほぼ直線

工法区分	表土利用工(表土混合割合:10%) 植生基材吹付工:5cm厚
導入植物の有無	なし
緑化目標	不明
施工年	平成21年10月
表土採取地	事業地内の竹林・コナラ林
表土採取時期	平成21年7月
施工後の管理	なし

- ①表土の採取  
バックホウで採取。
- ②表土の保管  
場内に平積みして保管。
- ③植生基材吹付工  
掘削した表土に吹付基材とピートモスを混合して、ヤシ繊維ネットを基礎工として敷設した上から、5cm厚で吹付けた。

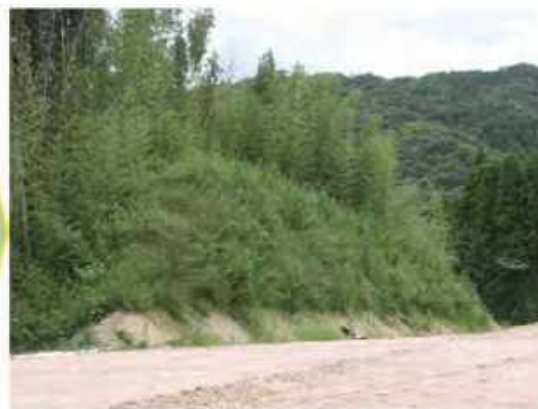
<植生の状況>

のり面植生	・施工から約1年後の状態、メヒシバ、ヌカキバが密生する植生を確認した。 ・コドラート外ののり面も観察したが、木本植物の実生は確認できなかった。
周辺状況	・周辺は、シイ(ツブラジイ)林、スギ植林、竹林(マダケ)が分布する。常緑樹が多く、ミミズバイ、イズセンリョウ、ナンゴクアオキなどが生育する。草本もオオカグマ、ピロードイチゴなど、暖温帯らしい種が生育している。また、九州らしい特徴として、林縁部の伐採跡にはアオモジが群生する。

在来・外来別	在来種	外来種	不明	全体
植被率(%)	113.2	15.2	1.8	130.2
種数	18	3	5	26
生活型別	木本	草本	不明	全体
植被率(%)	0.1	128.3	1.8	18.2
種数	1	20	5	26
代表種	クサヤシ	メヒシバ、ヌカキバ、ピロードイチゴ	アオモジ

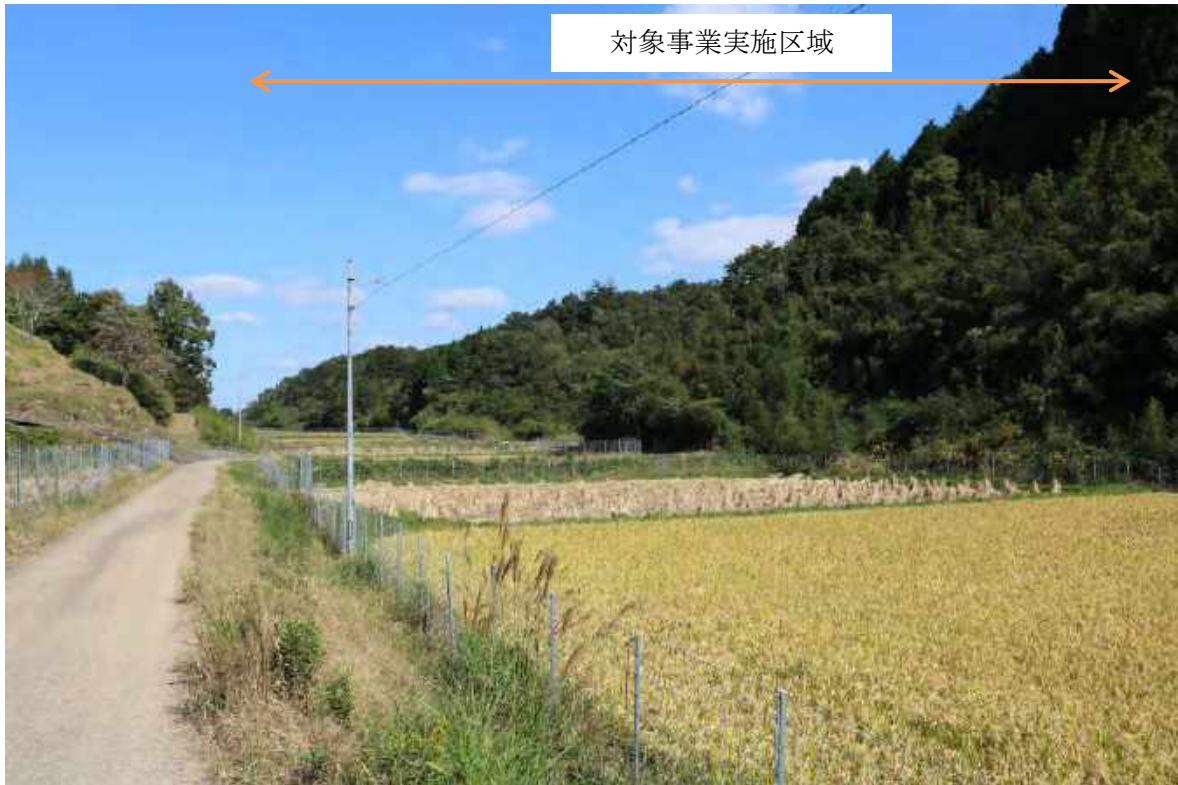
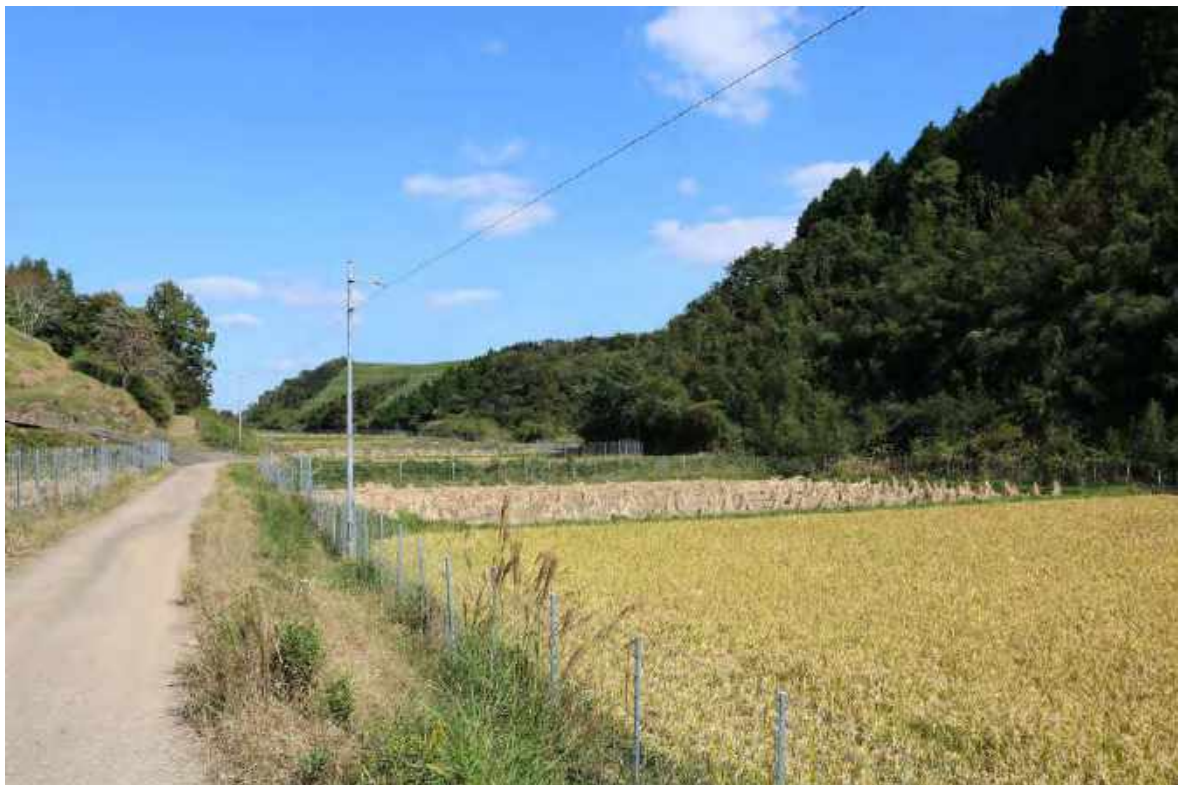
写真 7.9-1 近傍集落からの景観の現状及び完成後の予測結果（笹枝の農耕地）

3地点とも一部、地形の改変は見られるものの、太陽光パネルは視認されないことから、事業実施による影響は小さいと考えられる。

集落位置	眺望点	予測結果
西側	笹枝の農耕地	整地により丘陵地が改変され一部に法面が出現するが、植栽、残置林等により太陽光パネル等の工作物は視認されないことから、事業実施による影響は小さいと考えられる。
	笹枝の集落	整地により丘陵地が改変され一部に法面が出現するが、植栽、残置林等により太陽光パネル等の工作物は視認されないことから、事業実施による影響は小さいと考えられる。
東側	前河内の国道 502号付近	整地により丘陵地が改変され一部に法面が出現する他、調整池の法面が出現するが、植栽、残置林により太陽光パネル等の工作物は視認されないこと、出現する法面の緑化を行うことから、事業実施による影響は小さいと考えられる。
